Beiträge zur Mittelalterarchäologie in Österreich

18/2002

BAUAUFNAHMEN AUF SCHLOSS HANFELDEN BEI UNTERZEIRING, STEIERMARK

Martin AIGNER, Liezen

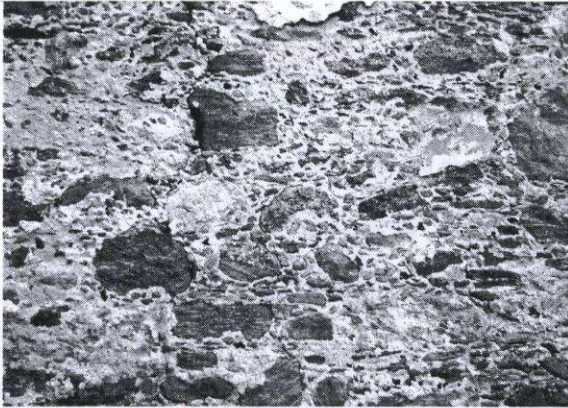
Abb. 1: Schloß Hanfelden. Mauerwerk Westtrakt.
(Foto: M. AIGNER).

Das Mauerwerk dieser Bauphase ist ein schönes Beispiel für Netzmauerwerk. Bruchsteine unterschiedlichster Größe wurden ohne erkennbare Abgleichlagen verlegt, und die Zwischenräume mit kleinen und kleinsten Feld- und Rollsteinen ausgezwickelt (Abb. 1). Ziegel wurden nur bei den Flacherkern eingesetzt.

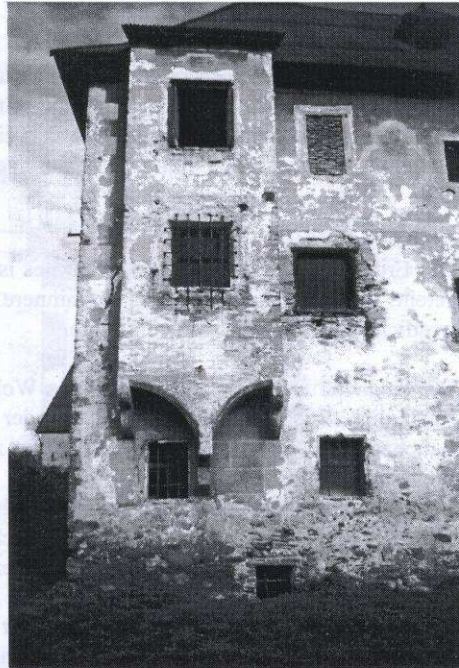
Abb. 2: Schloß Hanfelden. Flacherker an der Südwestecke. Die große Blockwerkammer befindet sich hinter den Fenstern im 1.OG.
(Foto: M. AIGNER).

An der südlichen Schmalseite ist ein zweistöckiger Flacherker angebaut, der auf drei Konsolen ruht, von denen die mittlere tief nach unten gezogen ist (Abb. 2).

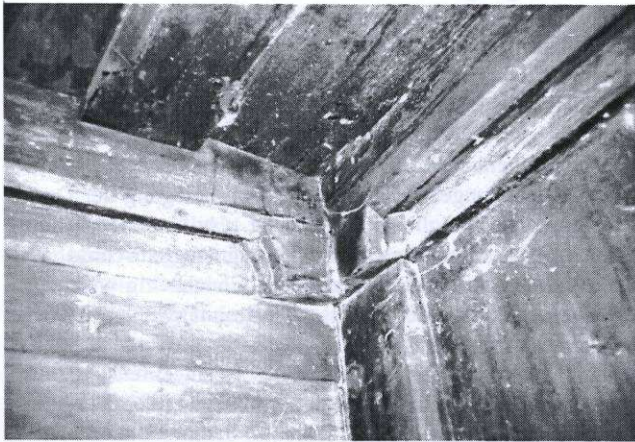
Abb. 3: Schloß Hanfelden. Eckverbindung mit Deckenrahmen und Steher in der Südostseite der großen Blockwerkkammer. (Foto: M. AIGNER).

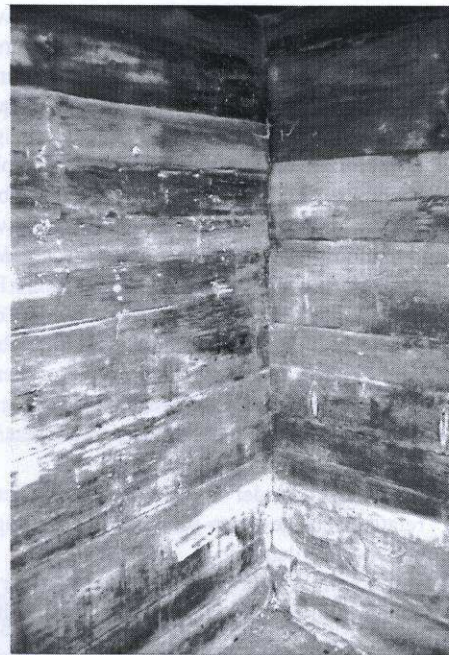
Abb. 4: Schloß Hanfelden. Eckverbindung ohne Ecksteher an der Trennwand der beiden Kammern. (Foto: M. AIGNER).

Das Konstruktionsprinzip ist etwas anders als bei der großen Kammer, es handelt sich dabei um einen reinen Blockbohlenbau. Hier wurden die einzelnen Holzbohlen in Blockschrot miteinander verbunden (d.h. an den Enden miteinander verschränkt), weshalb man auf die Eckständer verzichten konnte (Abb 4).
